PROGRAMA DE MONITORAMENTO DE ÁGUA SUBTERRÂNEA: Nível d'Água

PCH BANDEIRANTE

RELATÓRIO TÉCNICO ANUAL 2021

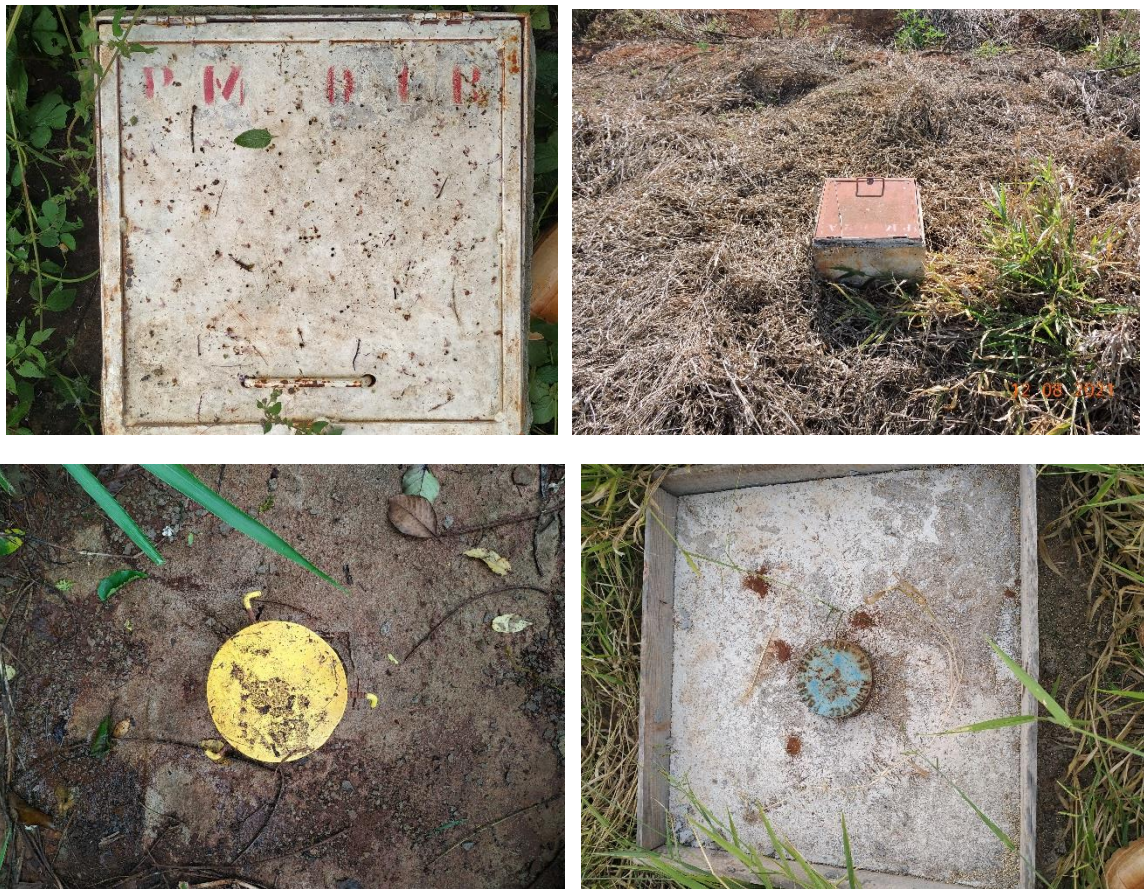
Os poços estão localizados a montante e a jusante, todos possuem uma caixa de proteção, e/ou uma tampa hermética, para evitar que algo caia dentro do mesmo (Figura 3), todos os poços possuem denominações, como: PM01B, PM02B, PM03B, PM04B, PM05B e PM07B (montantes), e PM06B (jusante do barramento). A localização do PM06B é necessária para acompanhamento do nível d'água subterrânea durante a construção e operação do empreendimento. O monitoramento possui periodicidade mensal durante o primeiro ano de operação e semestral após este prazo. As coordenadas estão representadas na Tabela 2 e na Figura 2.

Figura 3. Pontos de Monitoramento do Programa de Monitoramento de Água Subterrânea: Nível d'Água da PCH Bandeirante, Chapadão do Sul, MS.

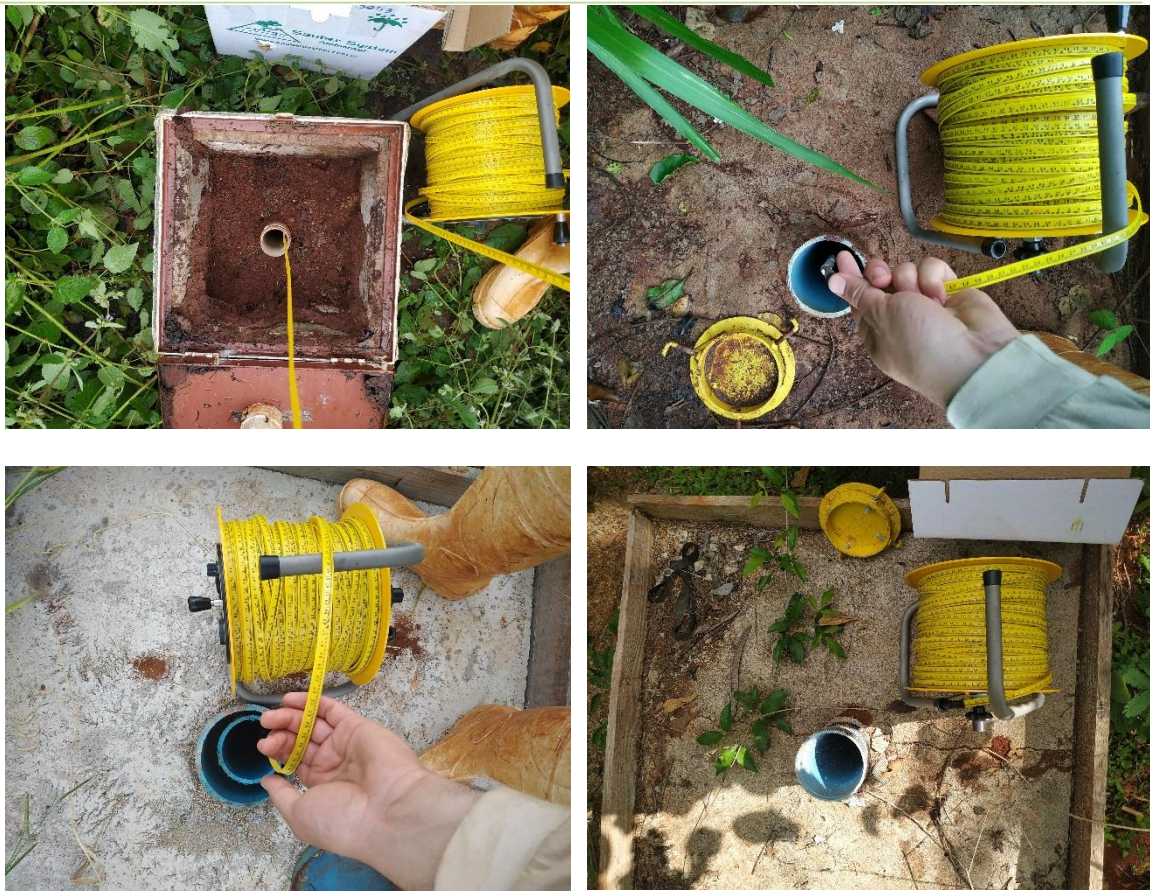
As medições foram realizadas utilizando-se trena para medida de nível de lençol freático, a qual emite uma resposta sonora quando atinge a superfície da água presente no poço (Figura 4 e Figura 5).

Figura 4. Medição dos poços do Programa de Monitoramento de Água Subterrânea: Nível d'Água da PCH Bandeirante, Chapadão do Sul, MS. Fevereiro de 2021.

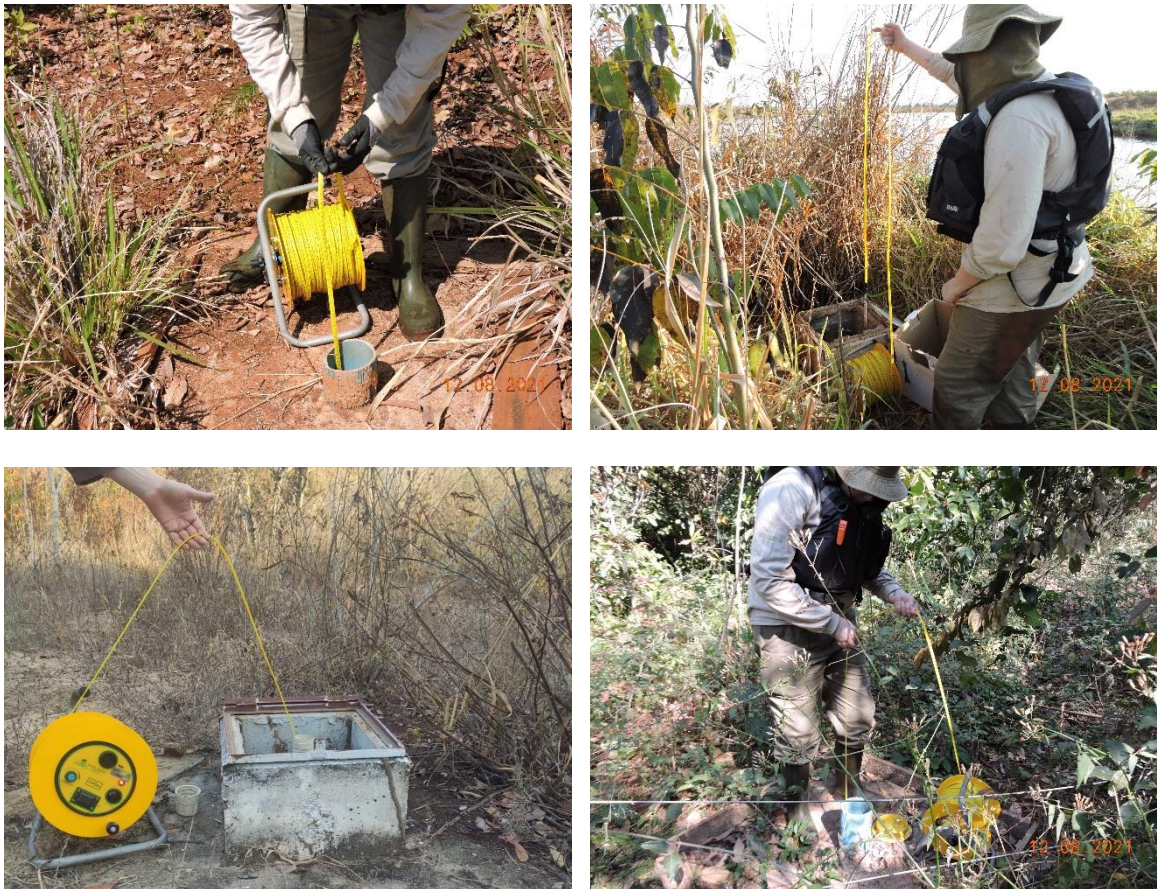
Figura 5. Medição dos poços do Programa de Monitoramento d'Água Subterrânea: Nível d'Água da PCH Bandeirante, Chapadão do Sul, MS. Agosto de 2021.

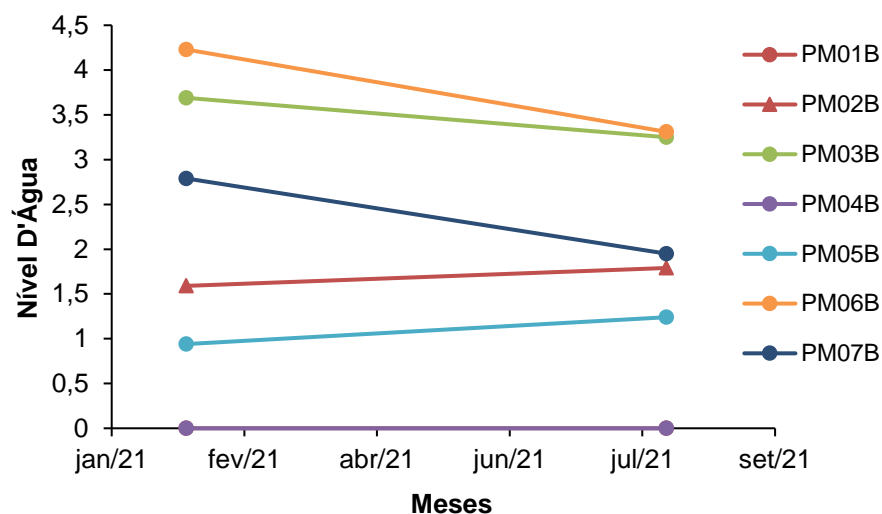
O Gráfico 1, abaixo, representa a variação do nível freático ao longo do ano de monitoramento. É possível visualizar que somente nos poços PM01B e PM04B não se atingiu o lençol freático. De mais, as duas medições, entre fevereiro e agosto de 2021, apresentaram níveis semelhantes.

Gráfico 1. Resultados dos poços do Programa de Monitoramento do nível d'Águas Subterrânea da PCH Bandeirante, Chapadão do Sul, MS.

Dos poços monitorados, apenas o PM01B e PM04B não apresentaram nível freático, ambos devido a obstrução decorrente da presença de cupins. Os demais cinco poços apresentaram nível freático após enchimento do reservatório, não apresentando alterações devido ao enchimento do reservatório, mas apenas a fatores ambientais.
