PROGRAMA DE PREVENÇÃO E CONTROLE DE EROSIÃO E ASSOREAMENTO DO RESERVATÓRIO

PCH BANDEIRANTE

RELATÓRIO ANUAL 2021

Fase de Operação

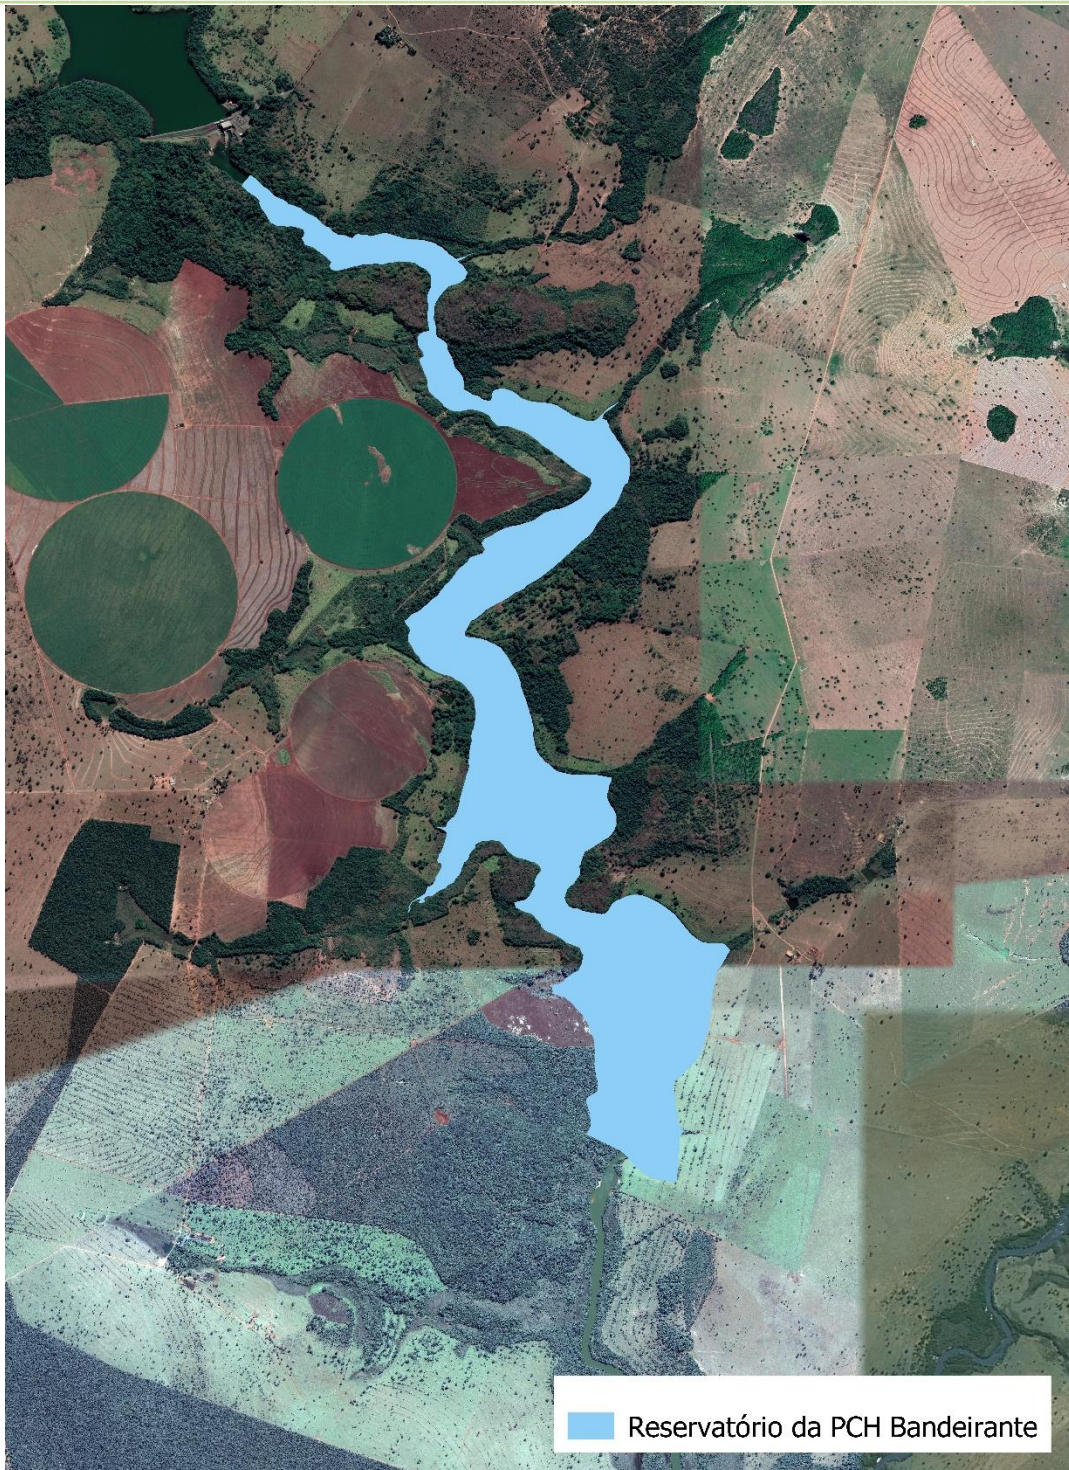
Figura 2. Mapa de localização da área de estudo do Programa de Prevenção e Controle de Erosão e Assoreamento do Reservatório na área da PCH Bandeirante. Água Clara, MS.

A área monitorada corresponde ao reservatório da PCH Bandeirante, onde ambas as margens foram percorridas por barco e vistoriadas a fim de registrar possíveis processos erosivos (Figura 2) e as estradas internas que dão acesso ao reservatório.

Durante o ano de 2021 foram realizadas duas campanhas para o Programa de Prevenção e Controle de Erosão e Assoreamento do Reservatório, nos meses de fevereiro e agosto de 2021. Durante as campanhas ambas as margens do reservatório foram percorridas e vistoriadas na busca de pontos de risco de ocorrência de novos processos erosivos e os pontos onde foram observados processos erosivos em andamento foram registrados e fotografados. Ao todo foram marcados quatro pontos de atenção no reservatório da PCH Bandeirante (Tabela 1, Figura 2).

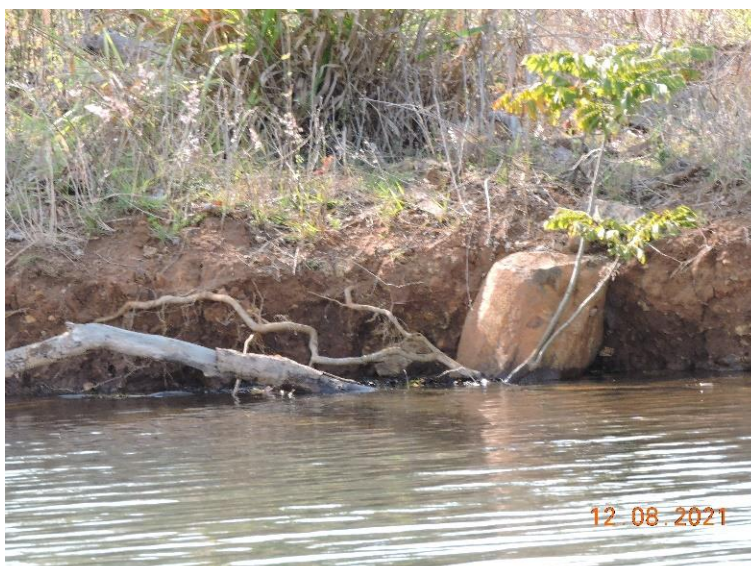
Nos monitoramentos realizados em fevereiro e agosto de 2021, foi levantada a presença de cortes no solo, caracterizando erosão em sulcos com deslizamento de solo, que pode caracterizar o início de erosões mais graves em áreas de declividade.

Figura 4. Erosão laminar no ponto 1, localizado na margem do reservatório. Programa de Prevenção e Controle de Erosão e Assoreamento do Reservatório da PCH Bandeirante, Água Clara, MS. Agosto de 2021.

Ponto	Situação	Localização	Coordenadas	Características	Medidas Mitigadoras
1	Erosão em sulcos.	Margem do reservatório.	22K 340358mO; 7840524mS	Corte e deslizamento do solo.	Diminuir a declividade e fazer cobertura do solo com vegetação
2	Erosão laminar.	Margem do reservatório.	22K 339491mO; 7842185mS	Presença de gado.	Retirada do gado na APP e recompor solo e vegetação.
3	Erosão em sulcos.	Margem do reservatório.	22K 340591mO; 7841539mS	Ausência de cobertura vegetal, corte e deslizamento de solo.	Diminuir a declividade e fazer cobertura do solo com vegetação
4	Erosão laminar.	Área de acesso.	22K 340966mO; 7839973mS	Ausência de cascalho, lombadas e canaletas.	Manutenção do cascalho e colocar lombadas para diminuir a velocidade da água

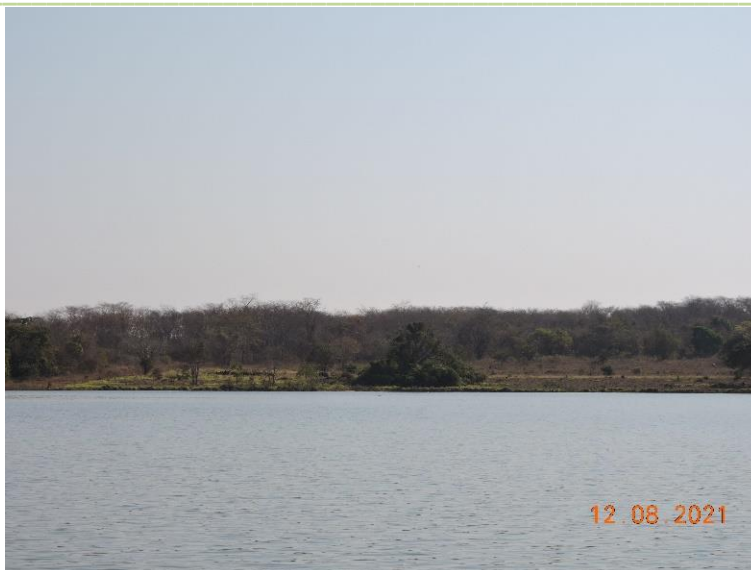
No ponto 2 foram registrados vestígios da presença de gado na margem do reservatório (Figura 5) em ambas as campanhas de monitoramento.

Neste local foi identificada a presença de erosão laminar que, apesar da área apresentar cobertura vegetal, é agravada pelo pisoteio do gado nas trilhas utilizadas para dessedentação.

Figura 5. Erosão laminar no ponto 2, localizado na margem do reservatório. Programa de Prevenção e Controle de Erosão e Assoreamento do Reservatório da PCH Bandeirante, Água Clara, MS. Agosto de 2021.

A equipe de Meio Ambiente e Operação da PCH Bandeirante foram informadas e procederam com as ações cabíveis para remoção do gado das áreas de preservação permanente (APP).

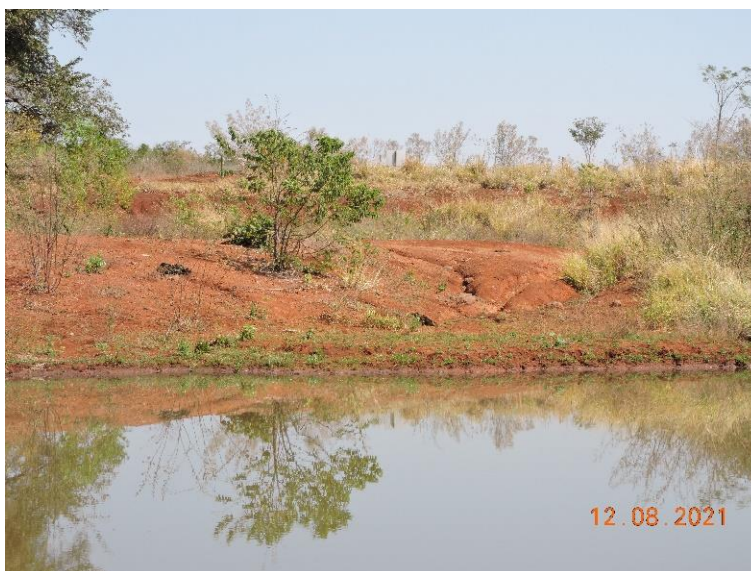
No ponto 3, foi observada, em ambas as campanhas, erosão em sulcos agravada pela ausência de cobertura vegetal e declive acentuado (Figura 6).

Figura 6. Erosão laminar no ponto 3, localizado na margem do reservatório. Programa de Prevenção e Controle de Erosão e Assoreamento do Reservatório da PCH Bandeirante, Água Clara, MS. Agosto de 2021.

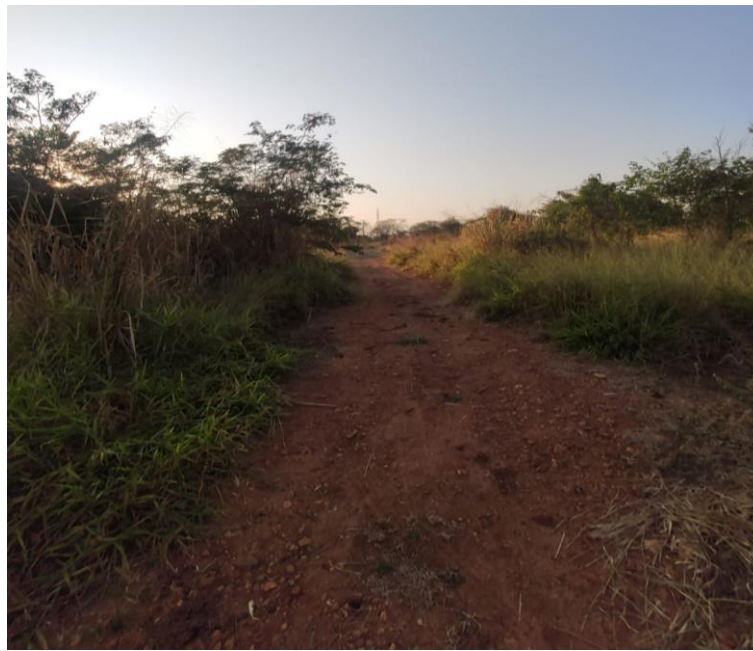
O ponto 4 está localizado em uma estrada interna que dá acesso ao reservatório. A ausência de cascalho e lombadas neste trecho propiciaram a ocorrência de erosão laminar.

Figura 7. Erosão laminar no ponto 4, localizado no acesso ao reservatório. Programa de Prevenção e Controle de Erosão e Assoreamento do Reservatório da PCH Bandeirante, Água Clara, MS. Agosto de 2021.
